**Lutherstadt Wittenberg Wallanlagen**

Entwicklungskonzept  
Kleingartenanlage "Am Stadtgraben"

Konflikte 1

Juni 2019

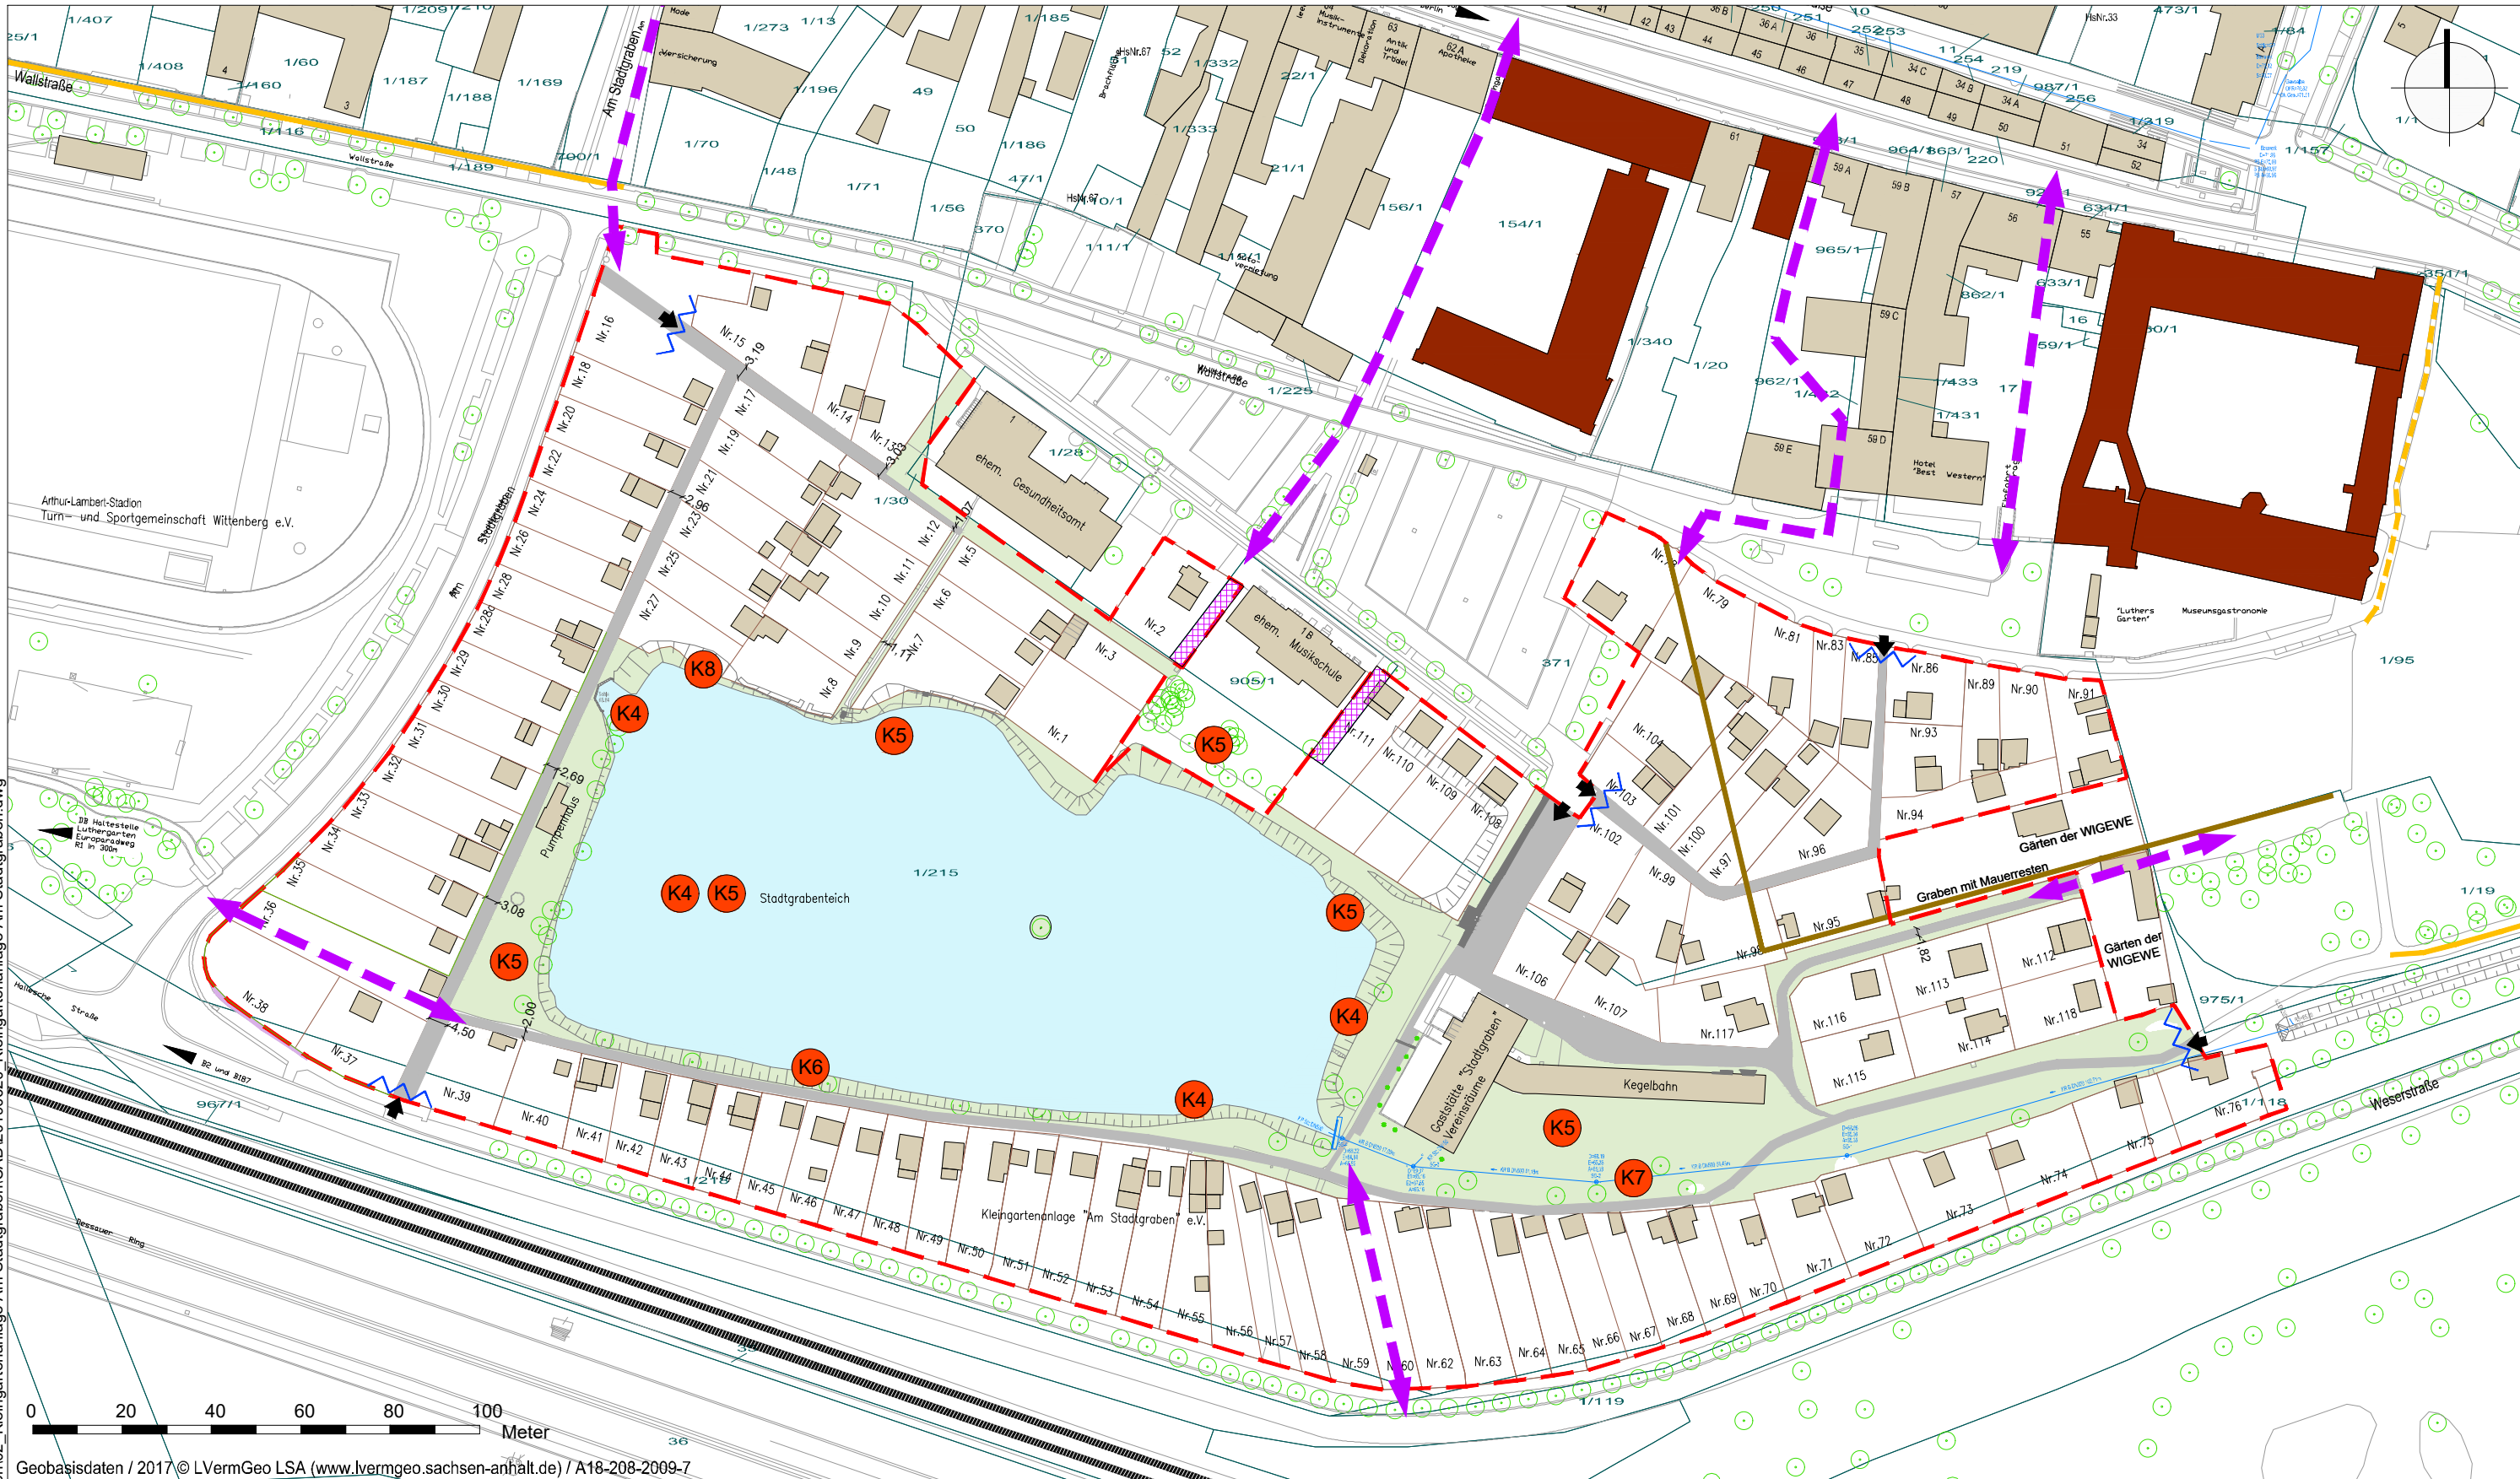
- K1** Reduzierung Parzellenanzahl/ Rückbau
- K2** Zuständigkeiten bei Erweiterung der öffentlichen Nutzung Pflege, Reinigung, Winterdienst etc.
- K3** Gestaltungsdefizite
- K6** schmaler Uferweg auf der Südseite des Stadtgrabenteiches
- Überlagerung anderer Grundstücke

- K4** geschützte Biotope vs. öffentliche Nutzung
- K5** Mangelnde/ fehlende Unterhaltung (Ausbreitung von Neophyten, Verschlammung Stadtgrabenteich etc.)
- K7** verrohrter Stadtgraben
- K8** fehlende Zugänglichkeit zum Ufer für Unterhaltungsmaßnahmen

- fehlende Anbindung - insbesondere Altstadt / öffentliches Grünsystem Wallanlagen (Lückenschluss)
- Barrierewirkung der Kleingartenanlage, hier: Eingänge

- Abgrenzung Kleingartenanlage
- Wallanlagenrundweg
